HABITAÇÃO E CONSERVAÇÃO DE ENERGIA UMA EXPERIÊNCIA ISOLADA Fausto Simões*

Este escrito refere-se a uma casa de habitação construída numa propriedade rural e que é habitada desde 1978 por um casal com dois filhos.

É uma pequena casa-bloco com perto de 135 m² de área coberta, de rés do chão, com “souplete” e cave, em que se pretendeu integrar um corpo de medidas de conservação de energia.

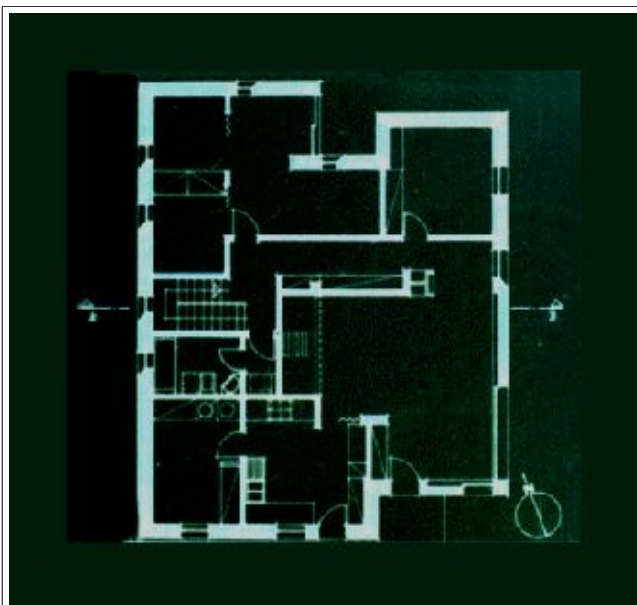
Planta ao nível do rés do chão

A casa aconchega-se a meia encosta e concentra-se em torno duma grande lareira que constitui o foco da vida familiar (ver planta, corte e fotografias 1a, 2, 3, 4).

Apesar da concentração de todas as canalizações nas imediações da lareira, o que condicionou a posição adjacente das instalações sanitárias, cozinha e rouparia, conforme se pode ver na planta, e da incorporação do termoacumulador de 400 l na zona aquecida no volume da chaminé como se pode ver no corte, não se conseguiu uma total autonomia no aquecimento de água em relação à energia comercial.

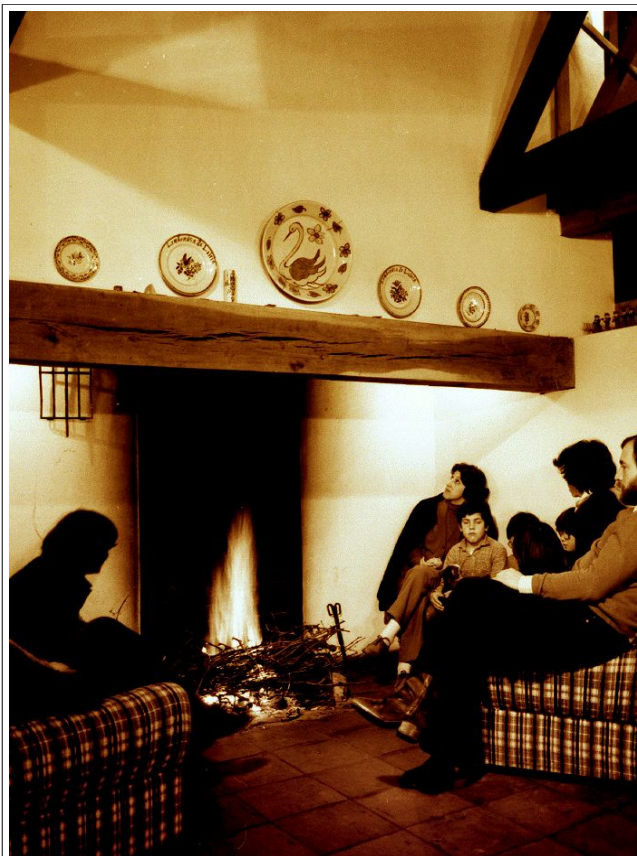
Fotografia 1a - recanto da lareira da sala

Esta lareira é uma “fonte quente” que não só aquece o ambiente da zona comum e as pessoas presentes, mas também aquece as refeições e as águas domésticas, complementando o sistema de aquecimento solar da água.

A sala tem estrutura de madeira (fotografia 1) por razões estéticas, de conforto visual e acústico. O seu isolamento térmico com 4 cm de poliestireno expandido e caixa de ar ventilada é insuficiente e o forro muito permeável ao ar.

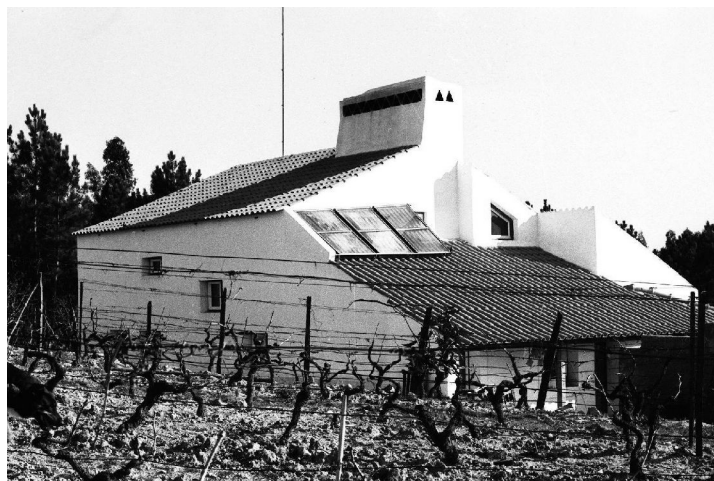
Fotografia 2

Refere-se a propósito que, se se conseguiu integrar satisfatoriamente o grande termoacumulador, já não se conseguiram integrar perfeitamente os colectores planos, dada a diferença entre a sua inclinação e a da cobertura e ainda por não se conhecerem no mercado colectores detalhados para se integrarem nos telhados (ver fotografia 2).

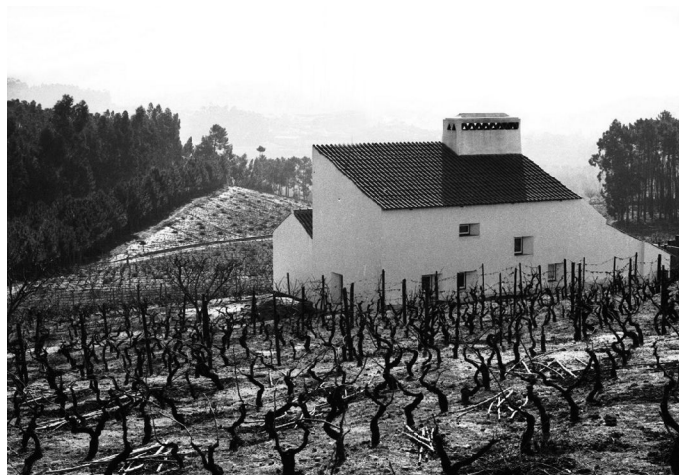
Fotografia 3

Reforçou-se essa protecção com o semi-enterramento da construção (ver corte) e a reduzida fenestração para este lado que quase não tem sol (ver fotografia 3).

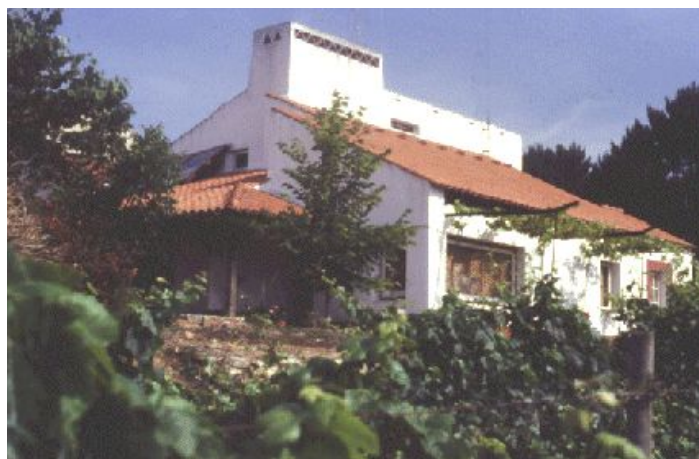
Fotografia 4

A casa foi implantada numa pequena plataforma que se abre para nascente e sul (fotografia 4), e segue o alinhamento das carreiras de vinha e do caminho existente.

Assim se perde, mais do que se desejava, mais de metade do calor gerado pela lareira e da radiação solar captada pelos envidraçados. Quanto a estes, o custo inicial e a conservação e regulação dos dispositivos de protecção térmica nocturna e estival, levaram-nos a ficar muito aquém da área necessária para se obter um ganho directo significativo nos envidraçados a sul (ver fotografia 4).
